# Es werde (Not)licht!

Sonntag, den 04. Juni 2006 um 18:25 Uhr - Aktualisiert Freitag, den 18. Mai 2012 um 04:07 Uhr

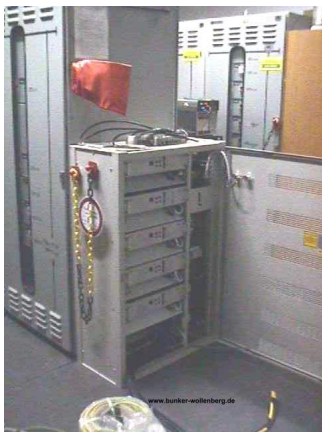
Die Notlichtanlage nimmt weiter Gestalt an! Im Bunker wurde eine moderne Steuereinheit installiert, um die Stützbatterien korrekt zu laden und deren Betriebsfähigkeit während der geforderten Zeitspanne zu gewährleisten. Dazu mussten im Bereich der Niederspannungshauptverteilung wieder einige neue Leitungen verlegt und an den betreffenden Schränken angeschlossen werden.

Steuerschrank in der NSHV

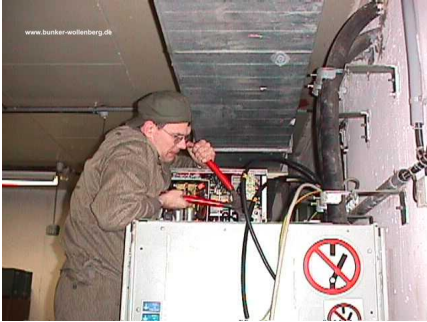
Andreas Horst bei der Kabelmontage
