Dieselaggregate Stand April 2017

Nach langer Beitragspause wollen wir nun endlich wieder über unsere Dieselaggregate im Bunker berichten.

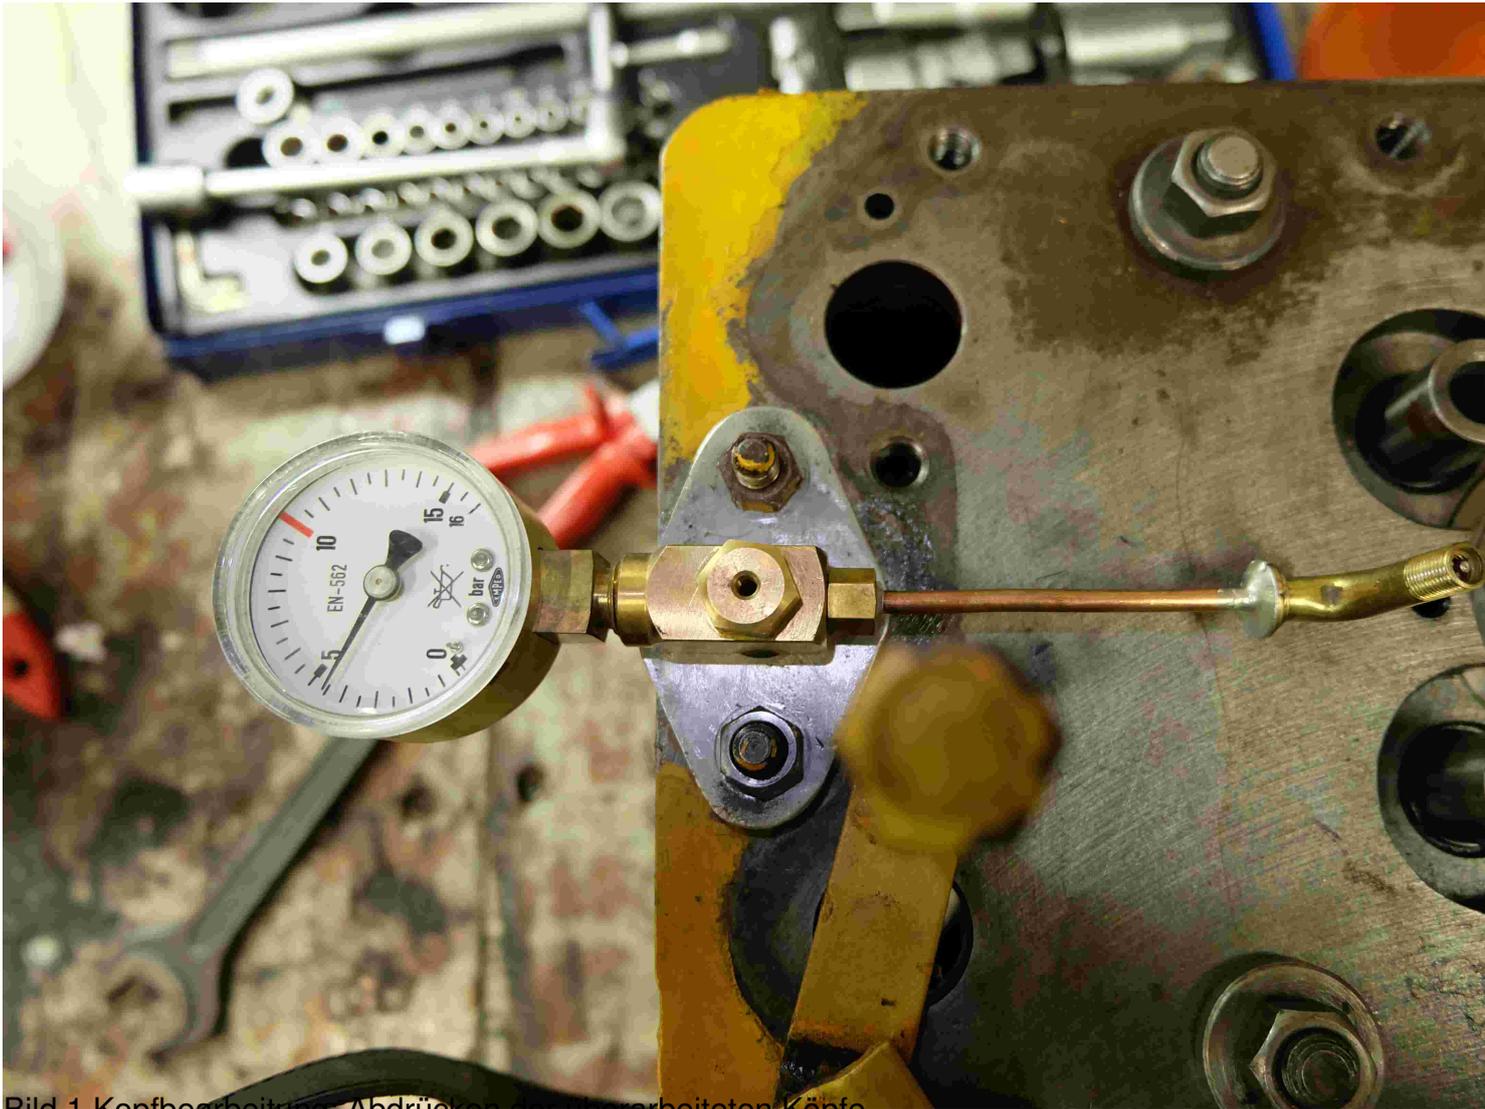
Bild 1 Kopfbearbeitung. Abdrücken der überarbeiteten Köpfe

Die demontierten Zylinderköpfe wurden komplett aufgearbeitet: Ventilsitzbearbeitung, Schleifen der Ventile. Die Glühkerzeneinsätze konnten auf Grund von Kavitationsschäden nicht mehr verwendet werden und wurden getauscht. Das gleiche galt für die Kopfeinsätze. Diverse Gewinde wurden hierfür nachgeschnitten. Eine scheinbar kleine Maßnahme aber auch der richtige Gewindeschneider musste erst beschafft werden. Auch die Topfbrenner wurden getauscht. Dies gestaltete sich als schwierigste Aufgabe, da wir hierfür erst ein Sonderwerkzeug in einsatzgehärteter Ausführung angefertigt lassen mussten.

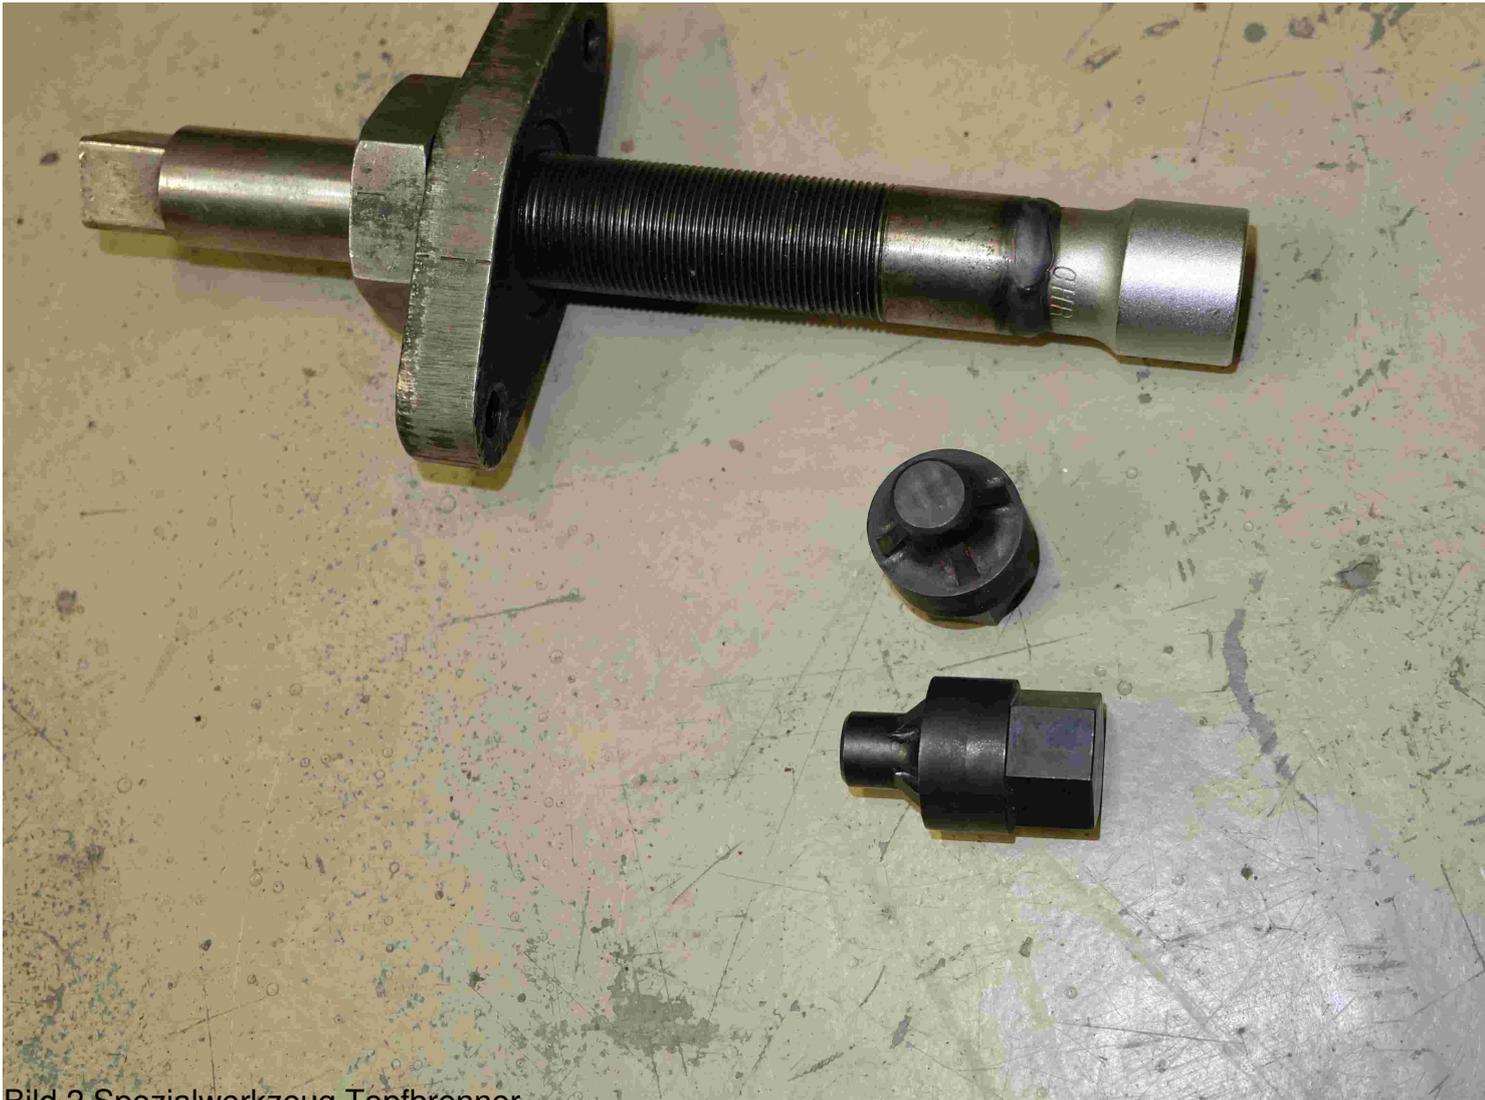
Bild 2 Spezialwerkzeug Topfbrenner

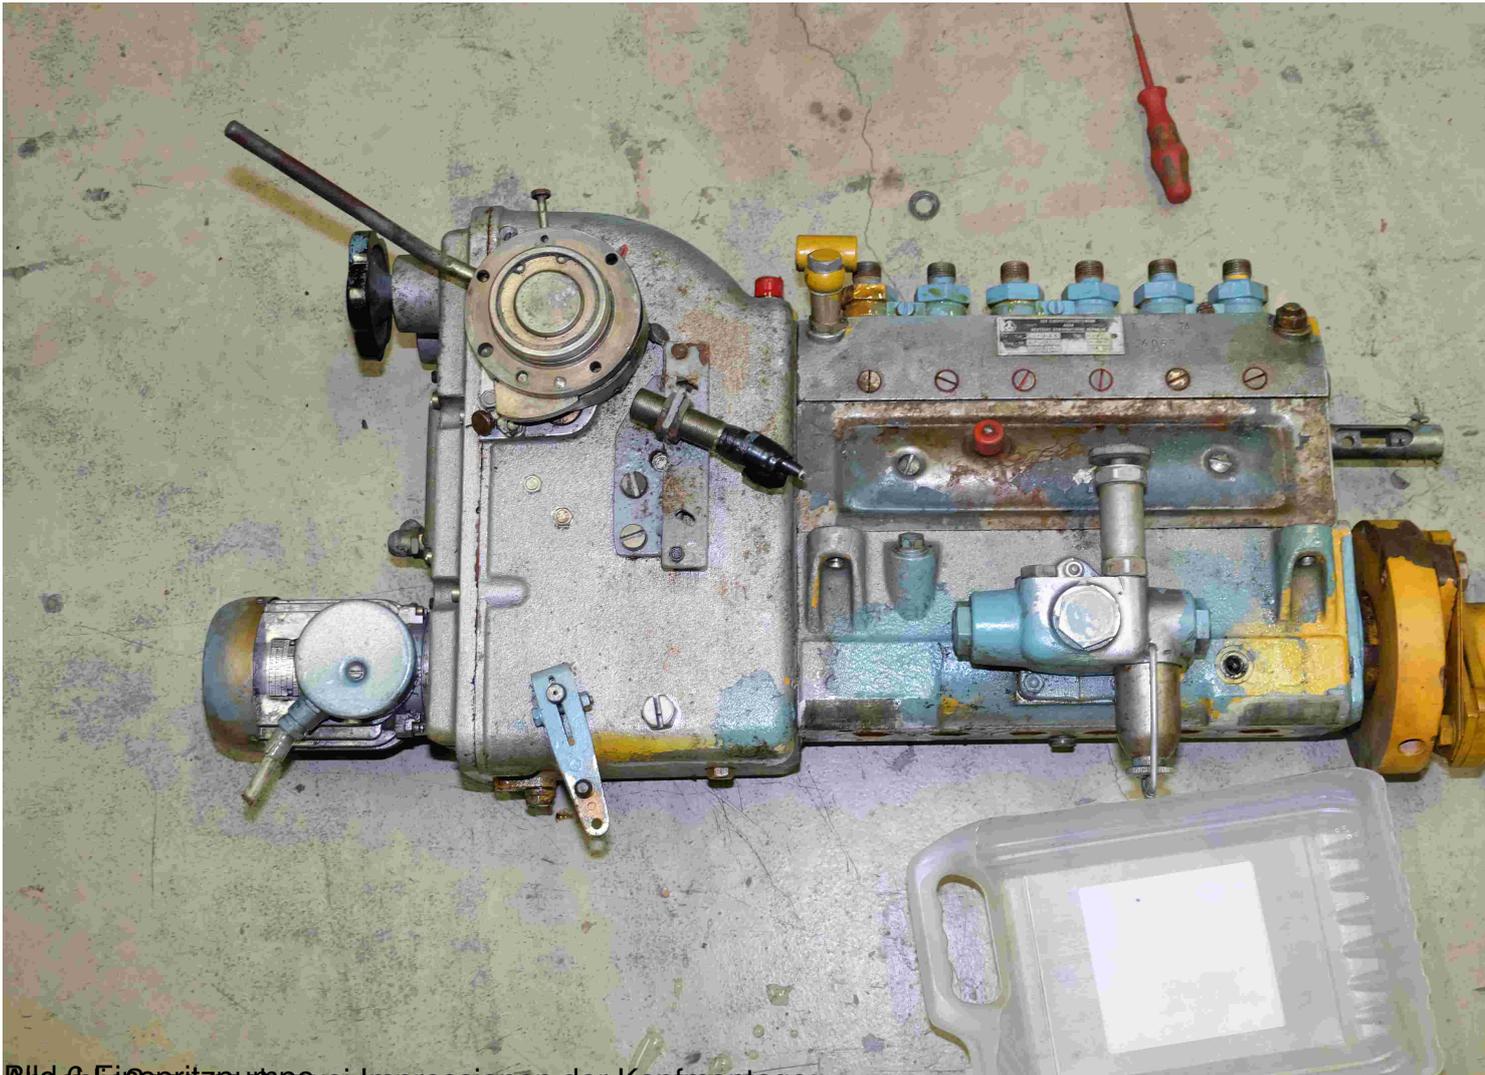
Abbildung 6 zeigt zwei Impressionen der Kopfmontage:

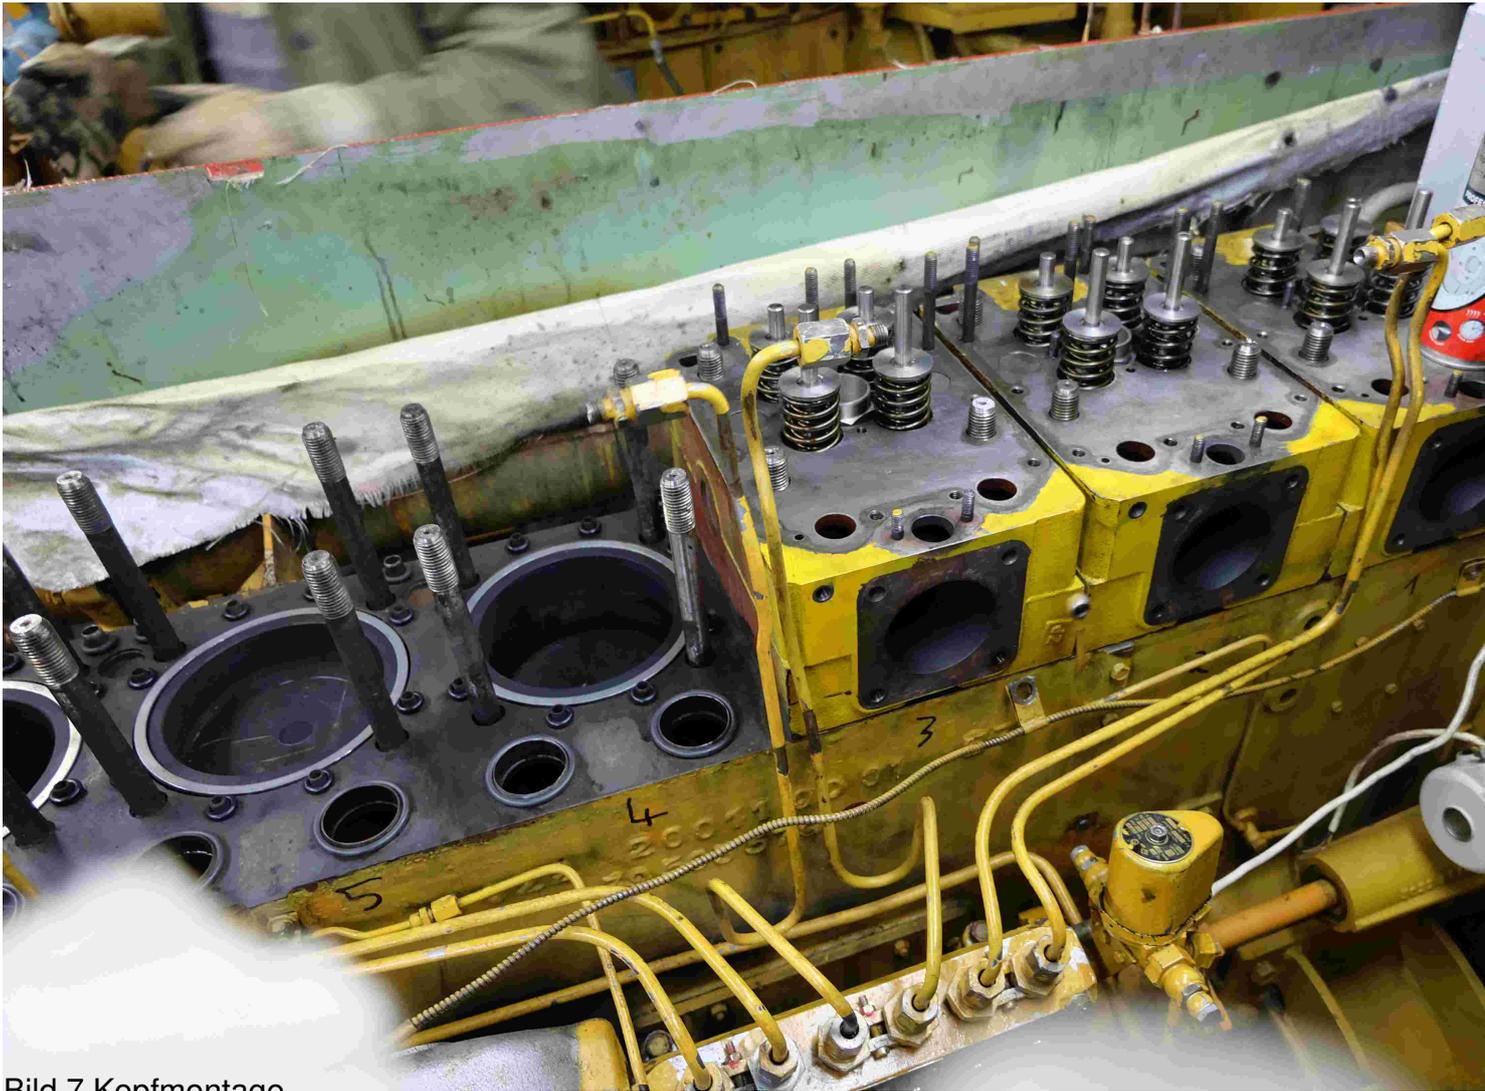
Bild 7 Kopfmontage
