Da in letzter Zeit unsere Berichterstattung etwas zurückhaltend war, gibt es nun eine kleine Zusammenfassung über die umgesetzten Arbeiten im Jahr 2013.

Fernschreiber/ Lochstreifenleser:

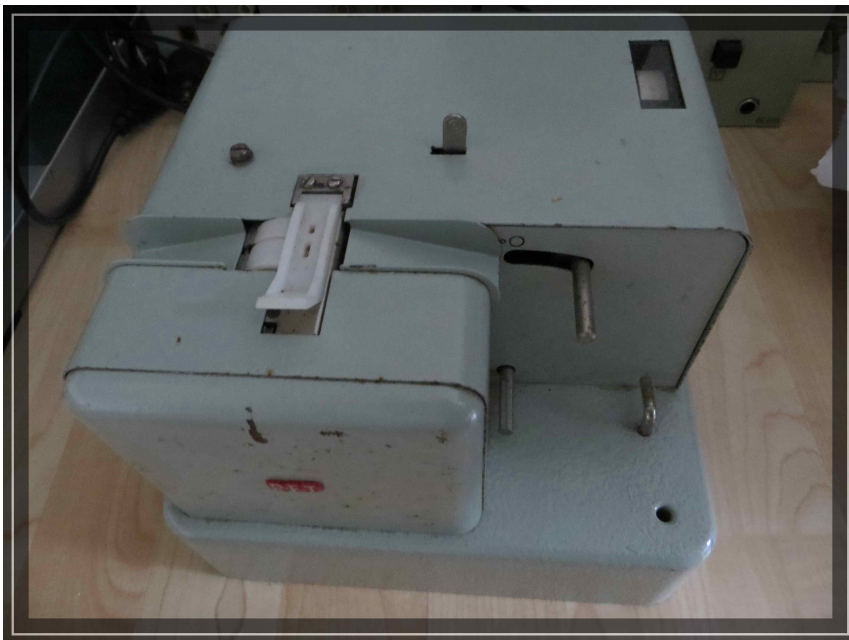
Der Lochstreifenleser von unserem T51 hat sich in einem lauten Knall verabschiedet. Schuld daran waren die Funkentstörkondensatoren. Diese waren durch Alterung schlicht und ergreifend explodiert.
