Nach langer Beitragspause wollen wir nun endlich wieder über unsere Dieselaggregate im Bunker berichten.

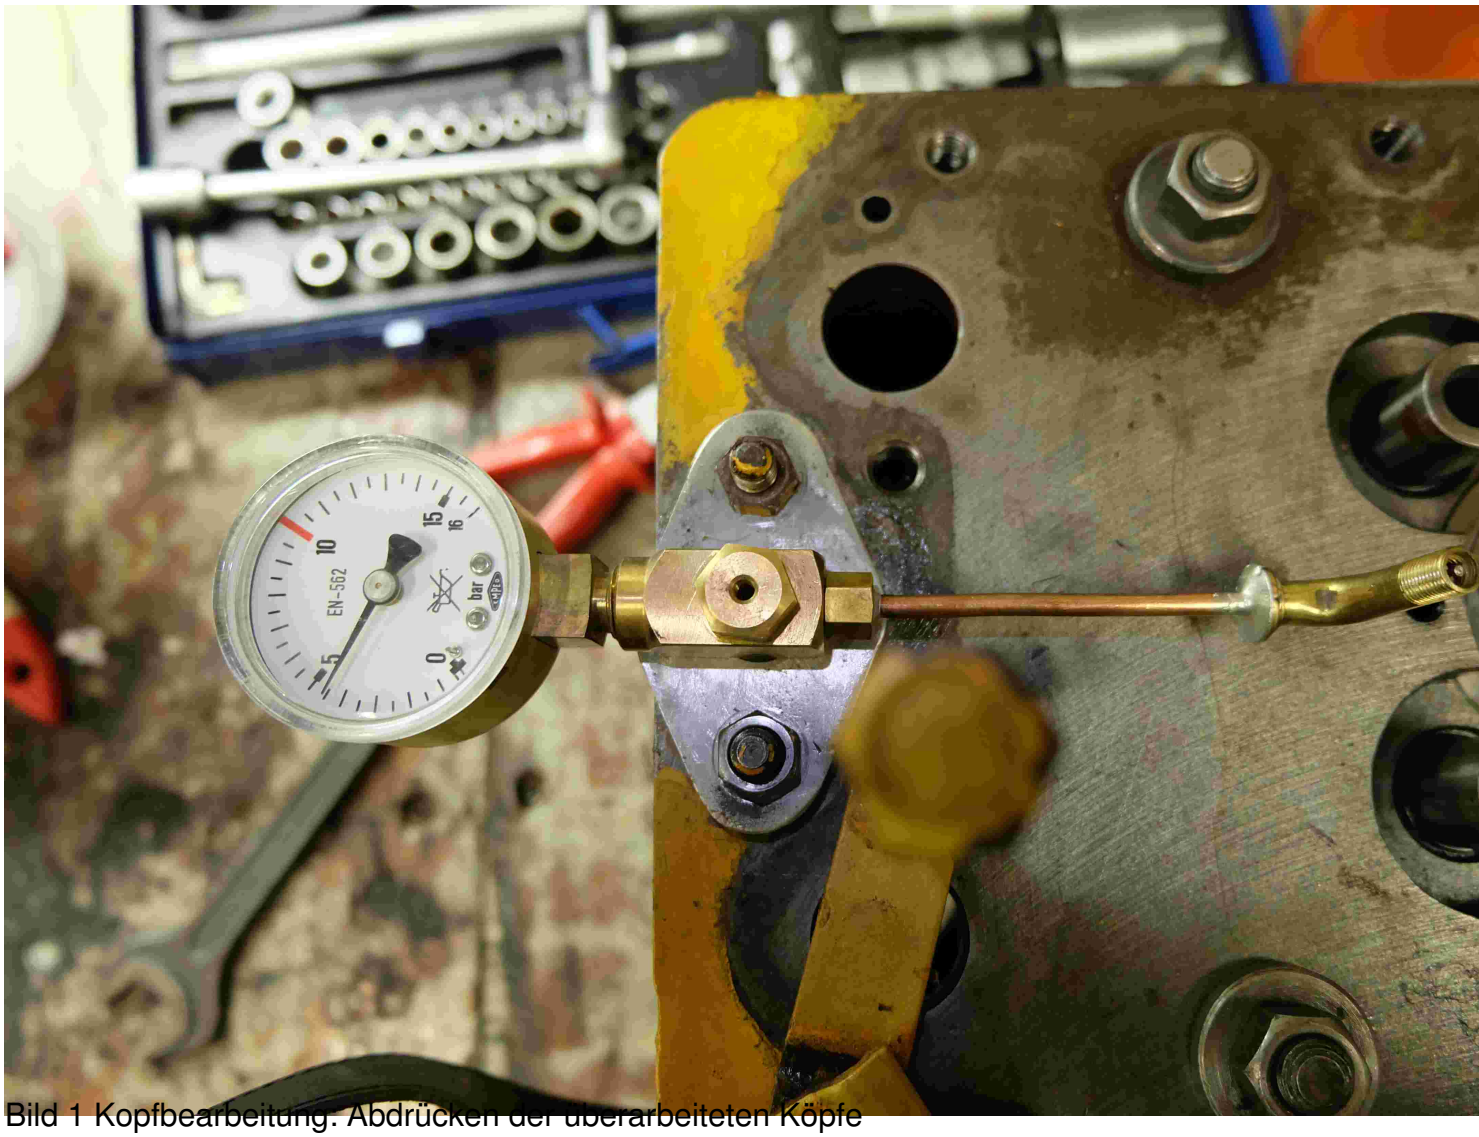
Die demontierten Zylinderköpfe wurden komplett aufgearbeitet: Ventilsitzbearbeitung, Schleifen der Ventile. Die Glühkerzeneinsätze konnten auf Grund von Kavitationsschäden nicht mehr verwendet werden und wurden getauscht. Das gleiche galt für die Kopfeinsätze. Diverse Gewinde wurden hierfür nachgeschnitten. Eine scheinbar kleine Maßnahme aber auch der richtige Gewindeschneider musste erst beschafft werden. Auch die Topfbrenner wurden getauscht. Dies gestaltete sich als schwierigste Aufgabe, da wir hierfür erst ein Sonderwerkzeug in einsatzgehärteter Ausführung angefertigt lassen mussten.

Bild 1 Kopfbearbeitung: Abdrücken der überarbeiteten Köpfe

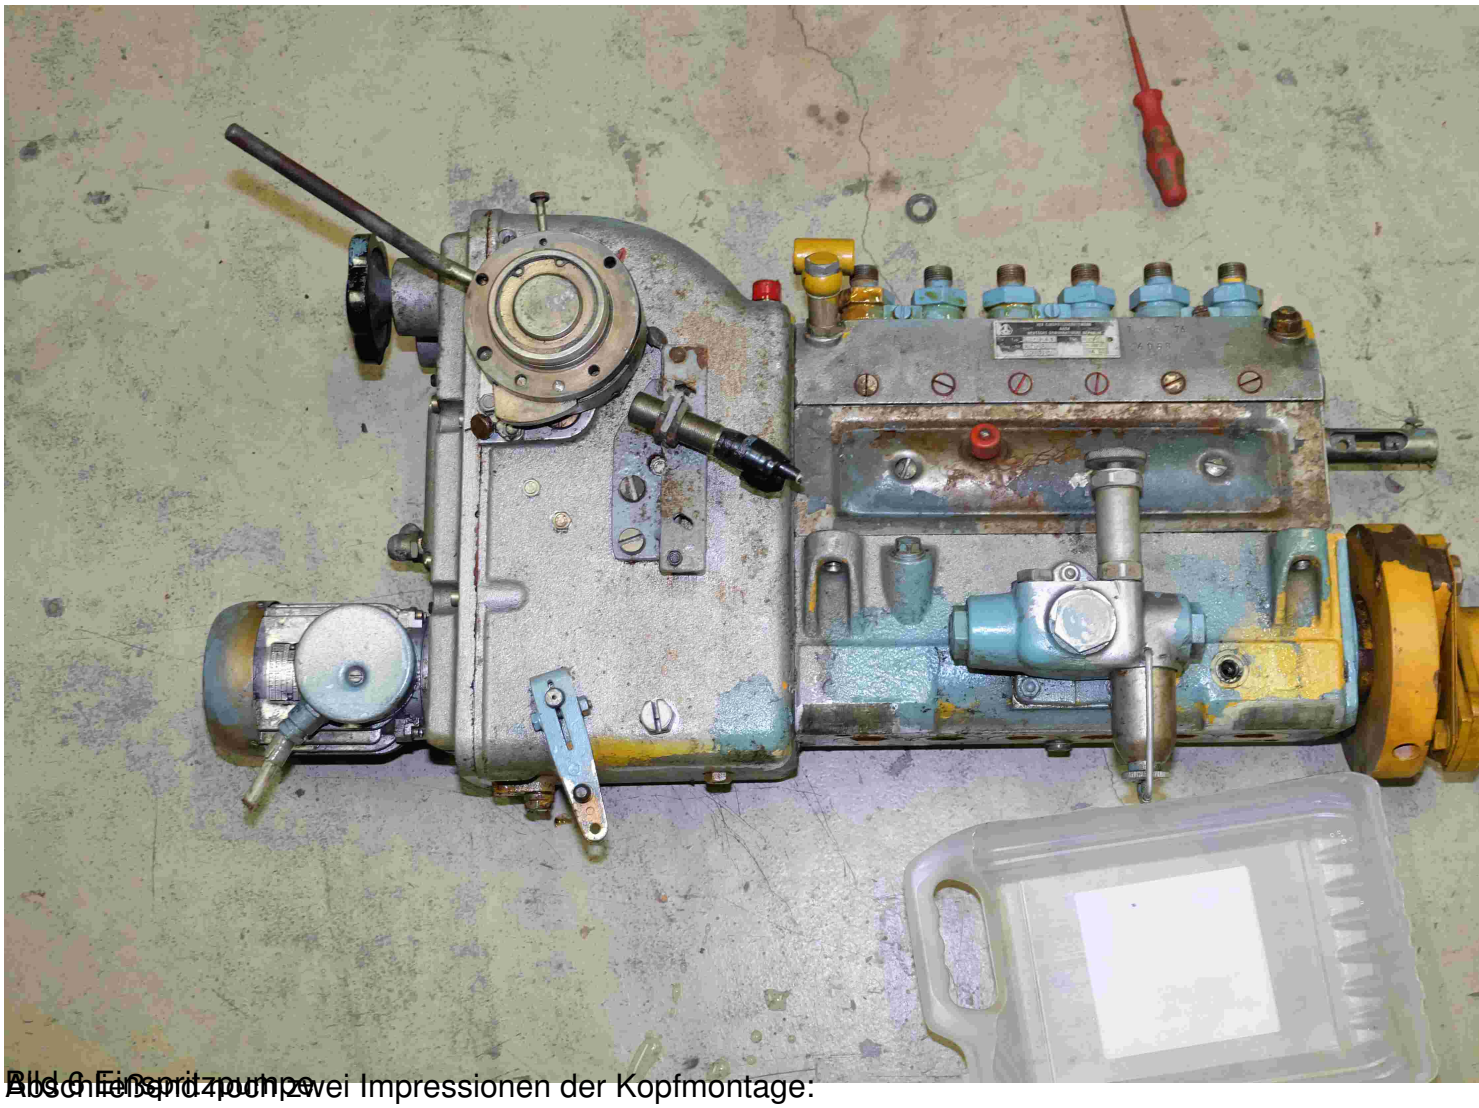
Bild 6 Einspritzpumpe

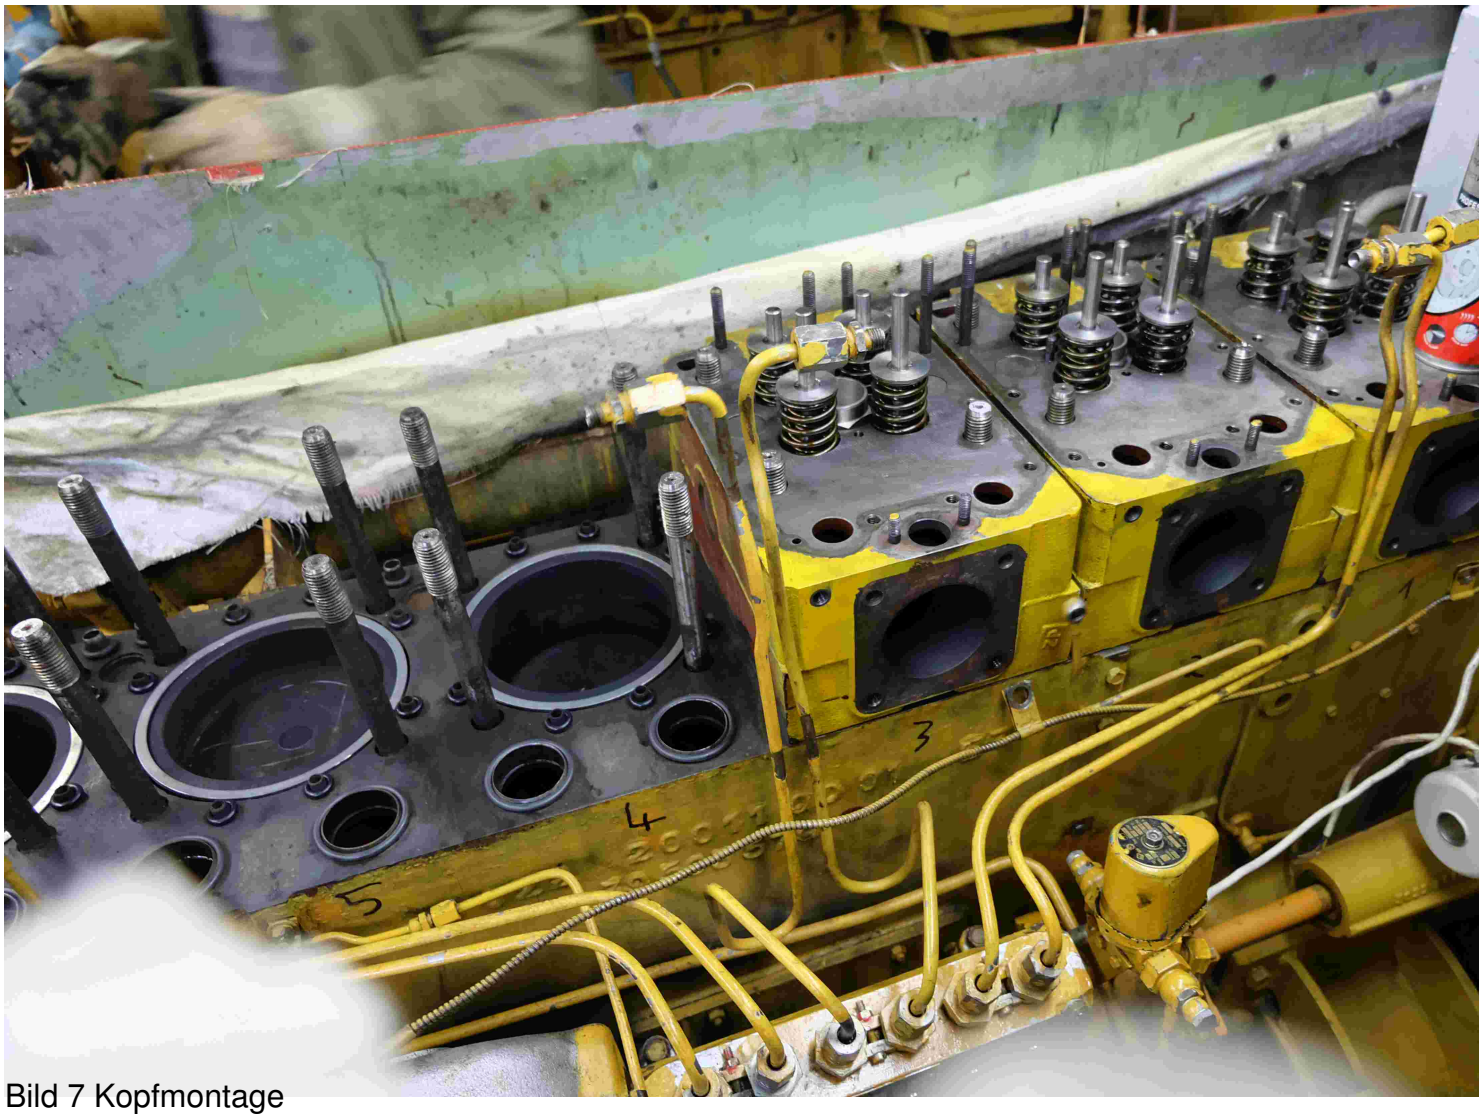
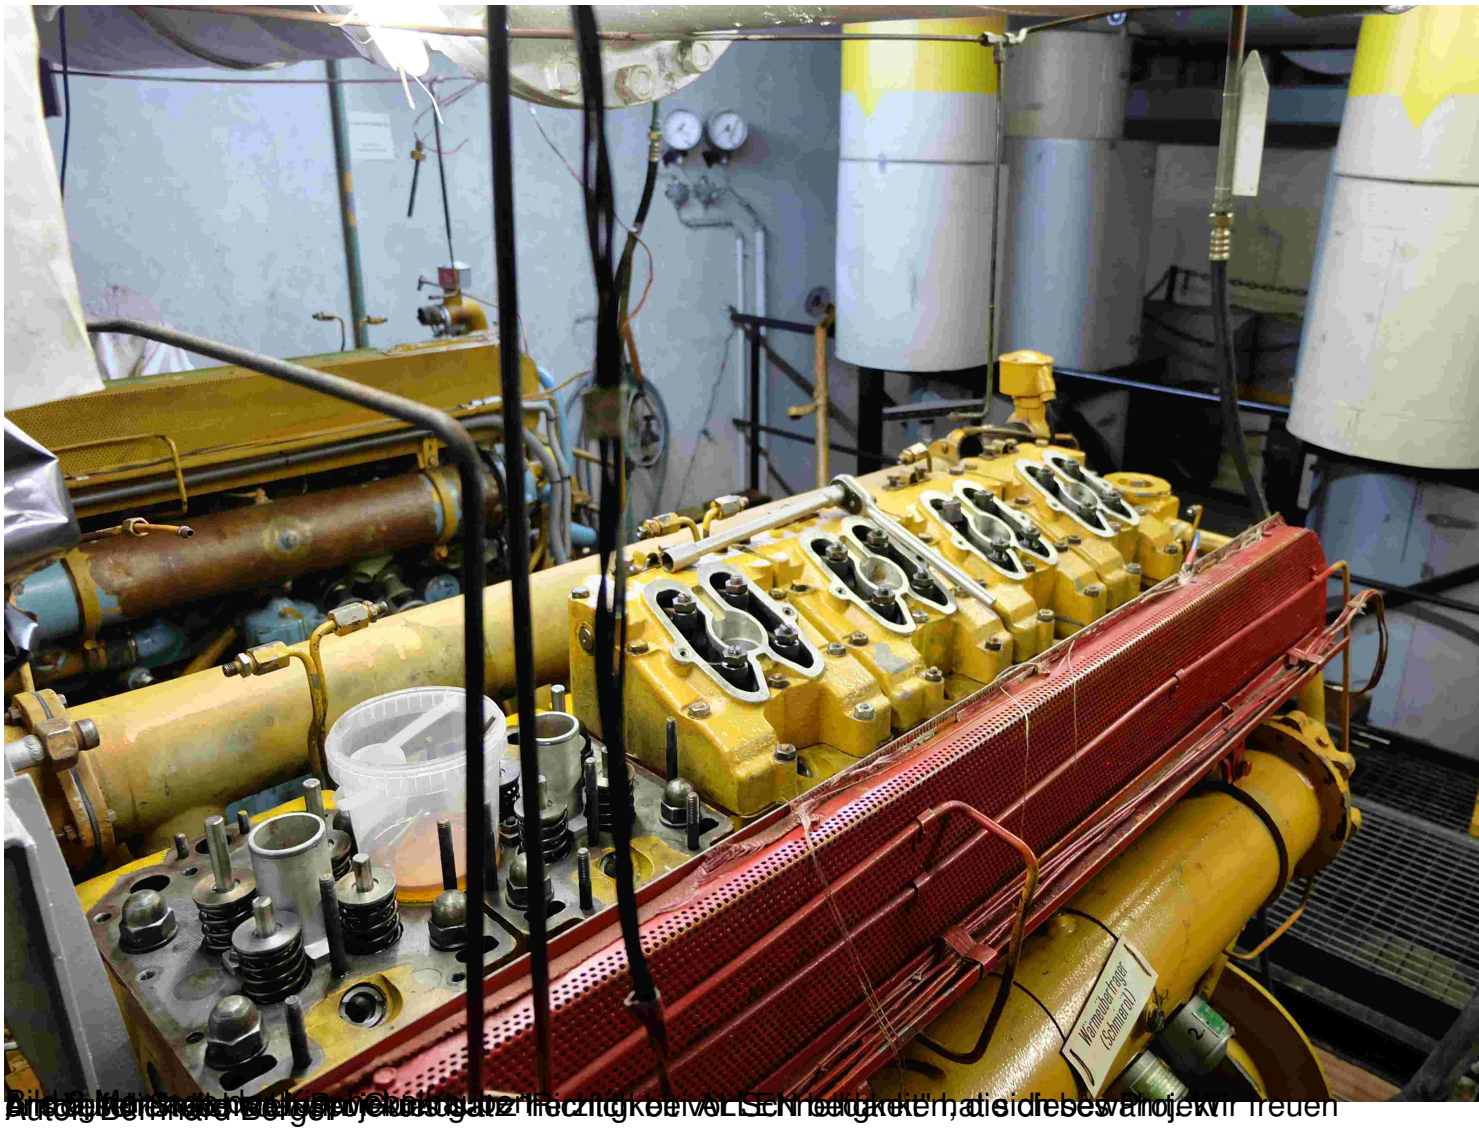
Abschließend noch zwei Impressionen der Kopfmontage:

Bild 7 Kopfmontage
