Da in letzter Zeit unsere Berichterstattung etwas zurückhaltend war, gibt es nun eine kleine Zusammenfassung über die umgesetzten Arbeiten im Jahr 2013.

Fernschreiber/ Lochstreifenleser:

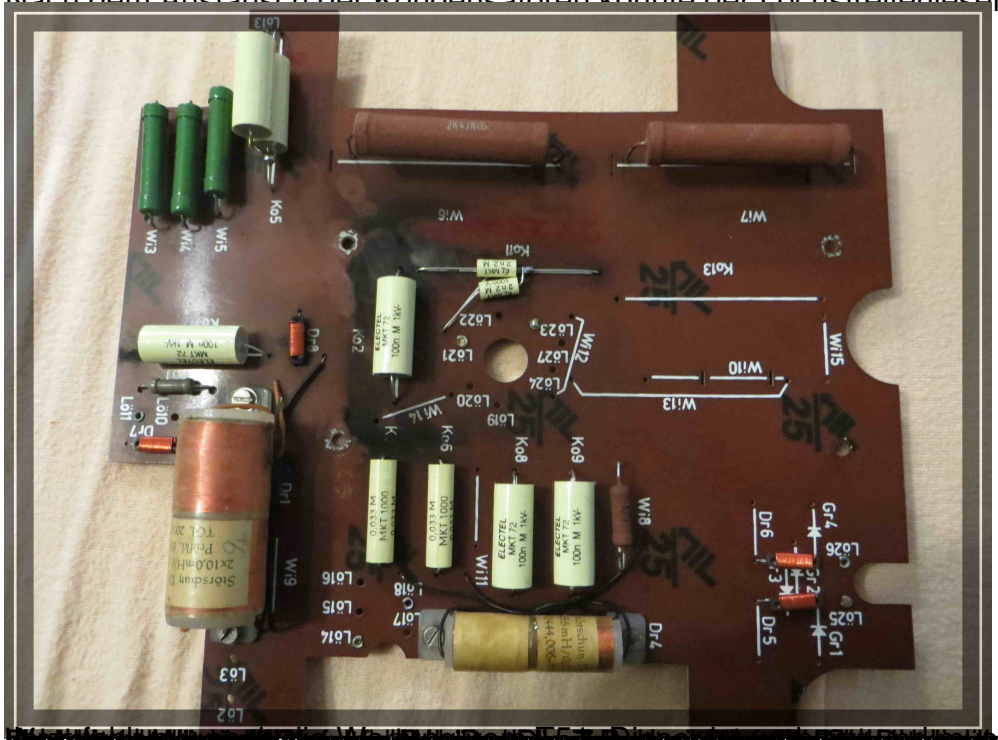
Der Lochsteifenleser von unserem T51 hat sich in einem lauten Knall verabschiedet. Schuld daran waren die Funkentstörkondensatoren. Diese waren durch Alterung schlicht und ergreifend explodiert.

Nach dem Austausch der Kondensatoren konnte der Lochstreifenleser wieder in Betrieb gehen.
